DIVISÃO DE BALÍSTICA FORENSE
LAUDO PERICIAL N° 28959/2017

Ocorrência Policia Civil: 5232/2016 - 152010

Inquérito Policial Militar: 1404/2016

1.1 Arma questionada (AQ)

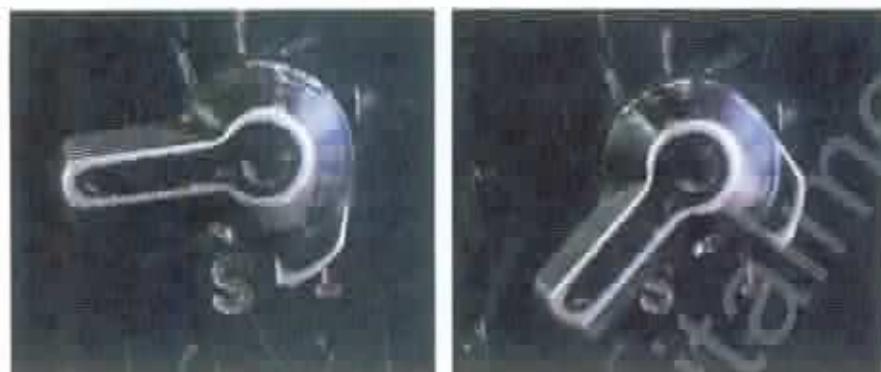
Examinando AQ, verificamos que o registro de tiro e segurança é do tipo ambidestro e dotado de duas posições: uma em "S" (segurança/arma travada) e outra em "I" (tiro intermitente/arma destravada), conforme ilustrado a seguir (Figura 1):

Figura 1 - Registro de tiro e segurança de AQ: na imagem da esquerda, o registro indica que a arma deve estar travada ("S"), na imagem da direita, o registro indica que a arma está destravada ("I").

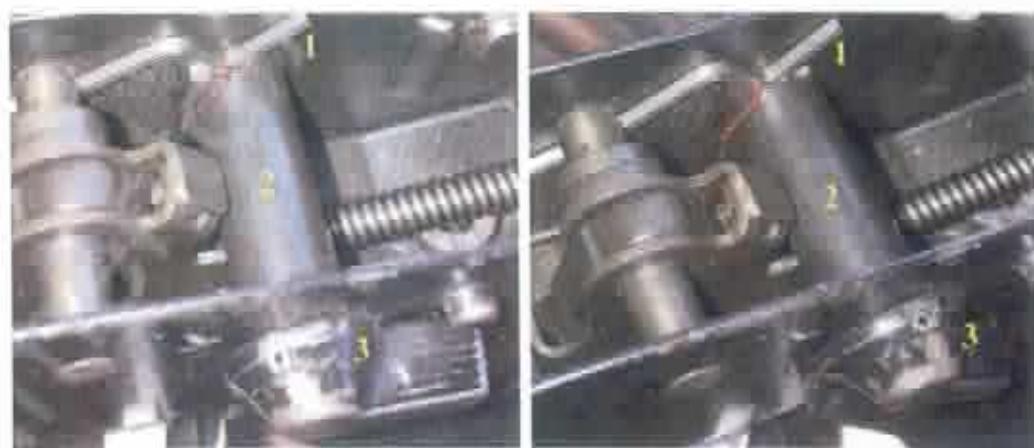
Testando AQ com cartuchos de calibre compatível, com o registro de tiro e segurança na posição "I" (arma destravada), obtivemos a produção de tiros em repetição, mediante ação simples, concluindo que seus mecanismos de disparo e repetição estão em condições de funcionamento. Contudo, quando a arma foi testada com o registro na posição "S" (arma travada), também obtivemos a produção de tiros, concluindo que o mecanismo de segurança está inoperante.

A causa dessa anomalia consiste num desgaste entre as duas cavidades-estágio que, em conjunto com a mola fixadora, deveriam estabilizar o eixo do registro de tiro e segurança quando esse está na posição "S". Assim, ainda que a arma esteja travada, na medida em que o gatilho é pressionado, o registro de tiro e segurança vai deslocando simultaneamente para a posição "I", permitindo, com isso, o disparo (Figuras 2 a 5).

Figura 2 - Estrutura inferior do mecanismo de disparo de AQ. 1: Mola fixadora do eixo do registro de tiro e segurança. 2: Eixo do registro de tiro e segurança. 3: Registro de tiro e segurança. Na imagem da esquerda, a seta indica que a mola fixadora está alojada na cavidade-estágio correspondente ao registro de tiro e segurança posicionado em "S" (arma travada). Na imagem da direita, a seta indica que a mola fixadora está alojada na cavidade-estágio correspondente ao registro de tiro e segurança posicionado em "I" (arma destravada).

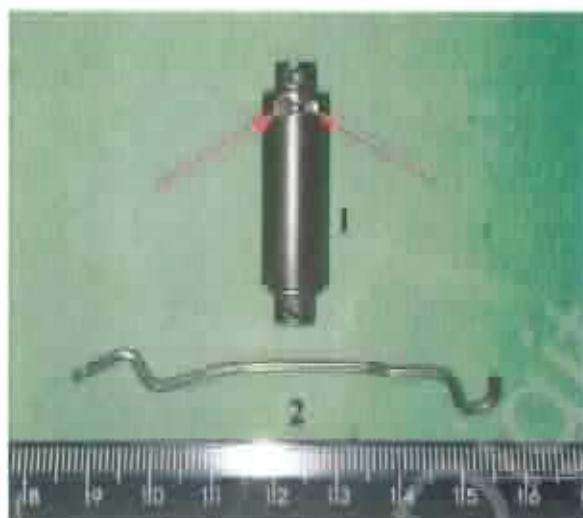
Figura 3 - 1: Eixo do registro de tiro e segurança de AQ. 2: Mola fixadora do eixo do registro de tiro e segurança. As setas indicam as duas cavidades-estágio que, quando pressionadas pela referida mola, servem para estabilizar o registro de tiro e segurança na posição escolhida ("S" ou "T").

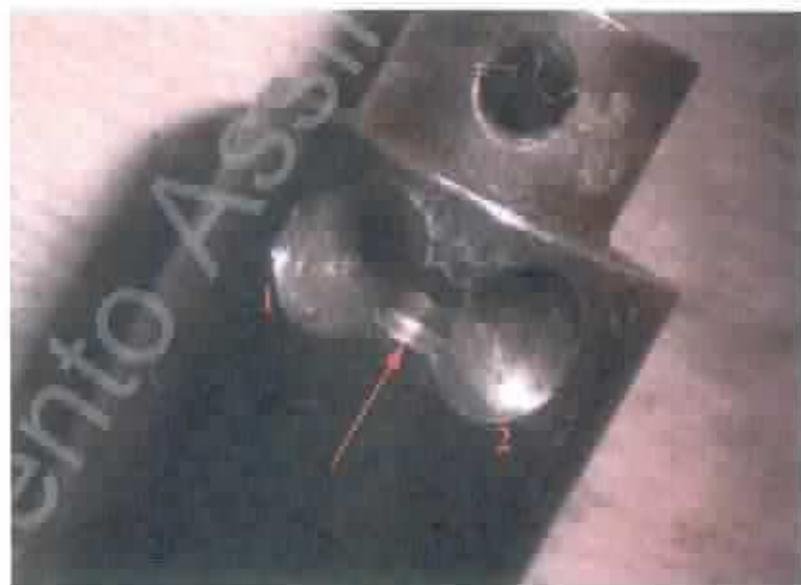
Figura 4 - 1: Cavidade-estágio correspondente ao registro de tiro e segurança em "1" (arma destravada). 2: Cavidade-estágio correspondente ao registro de tiro e segurança em "S" (arma travada). A seta indica o ponto de desgaste entre as duas cavidades, formando um canal entre ambas. Esse desgaste, inadequadamente, facilita o deslizamento da mola fixadora.

Salientamos que, por não dispormos de equipamento para ensaio de dureza, não foi possível determinarmos se o desgaste entre as duas cavidades-estágio resultou do atrito com a própria mola fixadora do eixo do registro de tiro e segurança ou se foi produzido com auxílio de ferramenta com esse propósito.

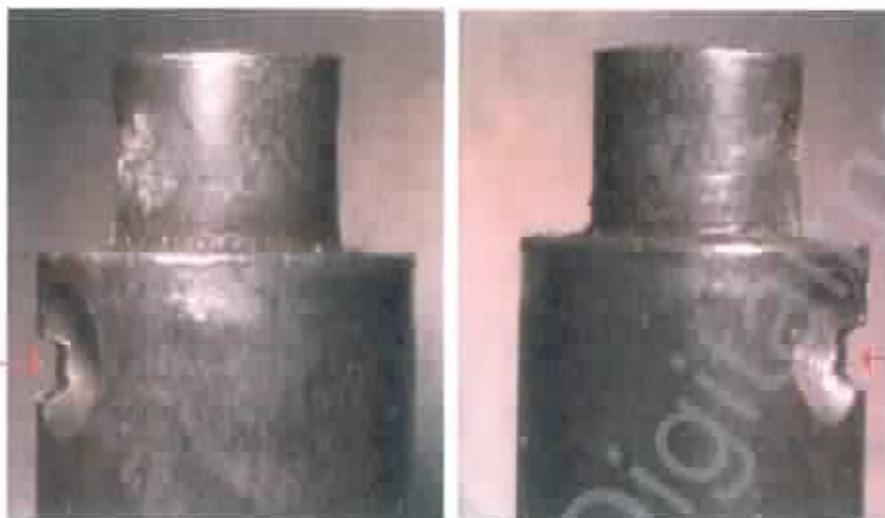
Figura 5 - Indicado pelas setas, verifica-se o desgaste entre as duas cavidades-estágio visto de perfil. Por esses dois ângulos, é possível perceber a profundidade do desgaste.
